### **BAB III**

#### **GAMBARAN UMUM WILAYAH STUDI**

#### **3.1 Gambaran Umum Jalan Dr. Setiabudhi**

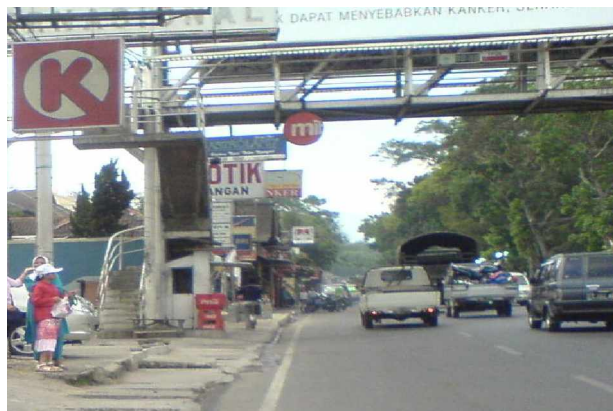
**Gambar 3.8**

- 1) Jembatan penyeberangan terdapat didepan KFC – surabi NHII, jembatan penyeberangan ini melayani pejalan kaki yang berada di segmen 2 yaitu pertigaan Gegerkalong Hilir sampai pertigaan Gegerkalong Girang.
  - Jembatan penyeberangan yang ada pada kondisinya cukup baik, tetapi pada situasi yang ada pejalan kaki tidak menggunakan jembatan penyeberangan saat menyeberang jalan.

### Jembatan Penyeberangan Yang Kurang Efektif Penggunaannya

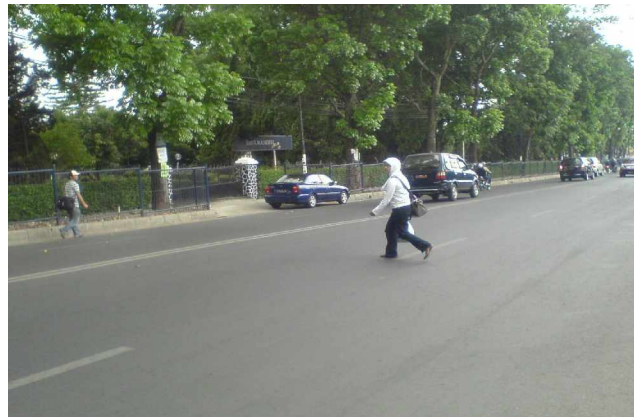
**Gambar 3.9**

- Untuk *zebra cross* hanya dinilai keefektifan penggunaannya saja. Pada situasi yang ada banyak pengguna jalan tidak menggunakan *zebra cross* saat menyeberang jalan dengan alasan agar tidak terlalu jauh sampai tempat tujuan yaitu langsung menyeberang dengan jalur terdekat.

**Penyeberangan Yang Tidak Menggunakan Zebra cross**
